Von der Handwerkskammer Dortmund öffentlich bestellter und vereidigter Sachverständiger für das Dachdeckerhandwerk
Dach-, Wand- und Abdichtungstechnik

6 OH XXXX

G u t a c h t e n

- 3.1 Es handelt sich um ein freistehendes Einfamilienhaus in Dortmund, XXXXXX
- 3.2 Das Dach ist als Flachdach ohne Gefälle ausgeführt. Die Abdichtung wird durch eine Kunststoff-Dachdichtungsbahn ("Folie") erreicht. Die Sicherung gegen Windsog ist durch Kiesauflast erfolgt.

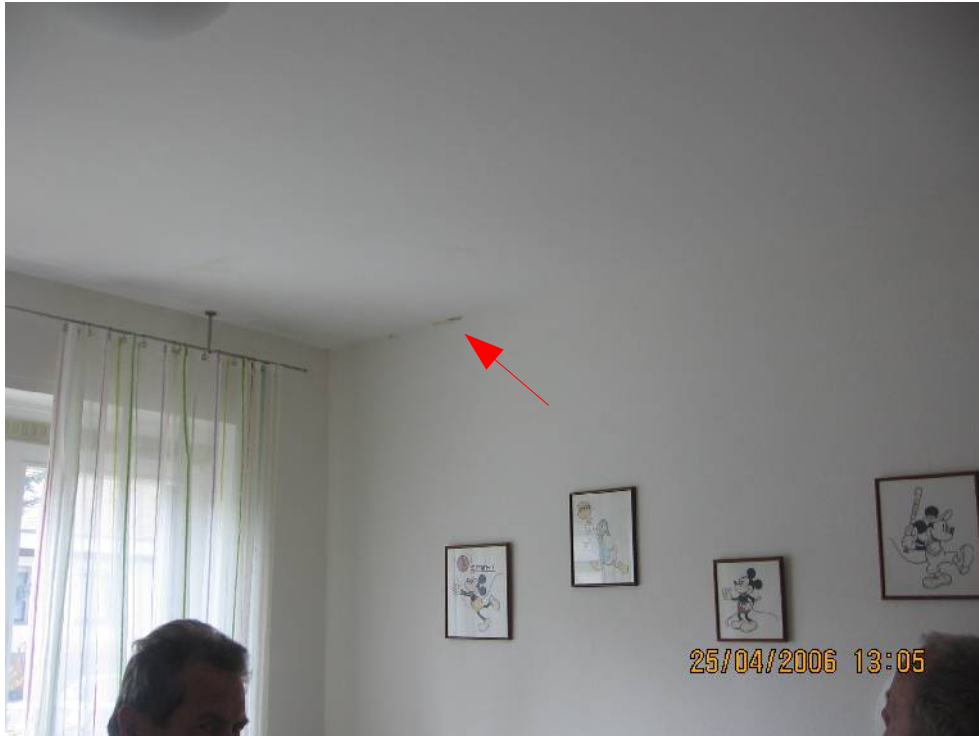
Abbildung 1: Feuchtespuren im Kinderzimmer

- 5.3 Messungen der Feuchte ergaben, daß die sichtbar betroffenen Bereiche weiträumig bis ca. 50 cm Entfernung vollständig durchfeuchtet sind (Meßgerät GANN Hygromette, Anzeige zwischen 93 und 102 von max. 100).
- 5.4 Im Wohnzimmer waren zum Nachbarhaus bzw. Garage hin ebenfalls Feuchtespuren erkennbar. Die Durchfeuchtung war hier jedoch gering. Eine genaue Messung war aber wegen der abgehängten Decke ohne Bauteilzerstörung nicht möglich.

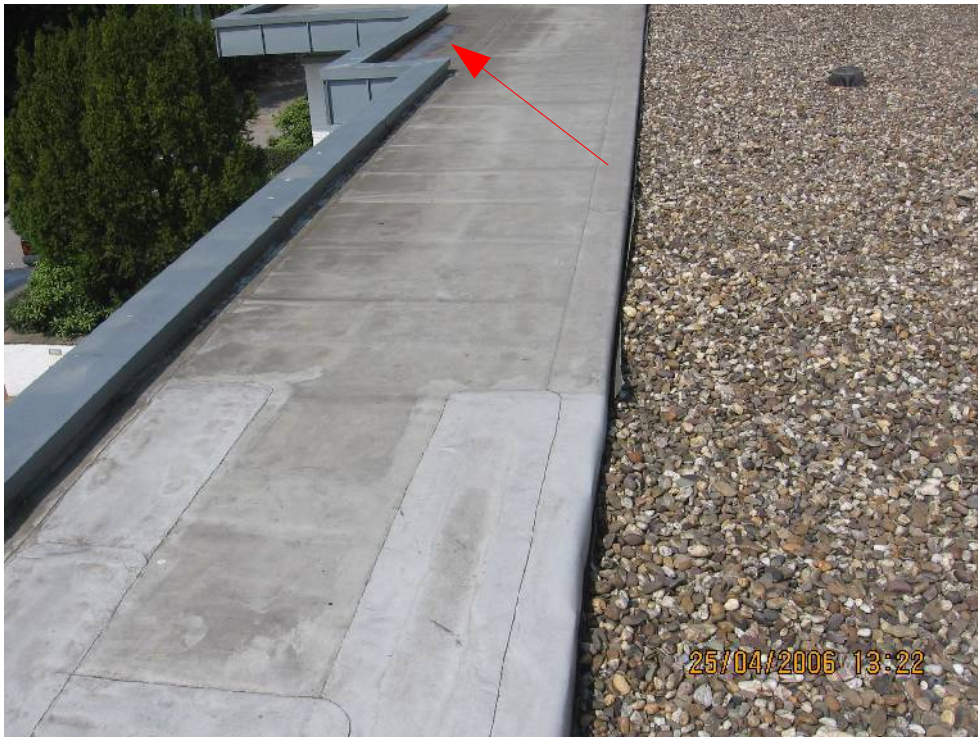
Abbildung 2: Erhöhter Dachrand, Pfützenbildung

- 6.1.4 Im erhöhten Dachrandbereich ist ein Kontergefälle vorhanden, sodaß sich Wasserpfützen bilden. In Verbindung mit fehlendem Oberflächenschutz wird hier die Lebensdauer durch thermische Spannungen, Verkrustungen etc. erheblich reduziert. Ein Grund für fehlendes Gefälle ist nicht erkennbar.

- 6.4.4 Die Löt Nähte müssen nachgebessert werden.
- 6.4.5 Um einen merkantilen Minderwert zu vermeiden, sollte am Dachrand durch Gefälledämmung oder Schüttung ein Gefälle zum Hauptdach ausgebildet werden.

- 6.4.6 Ein Oberflächenschutz ist im Dachrandbereich auch zur Windsogsicherung zu empfehlen. Hier eignet sich zum Beispiel Split mit aufgelegten Beton-Gehwegplatten. Hierzu muß jedoch die statische Berechnung herangezogen werden.

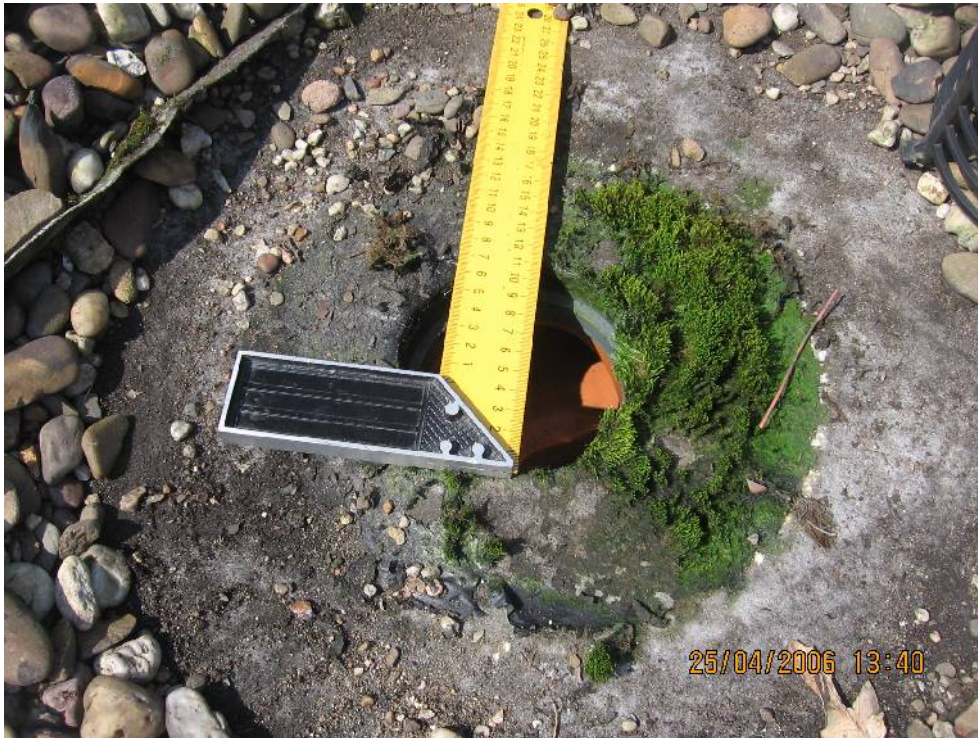
- 5.9 Ein Dachablauf wurde nicht nur ohne Vertiefung sondern sogar mit Überhöhung eingebaut. Somit fließt das Wasser dort nur ab, wenn dieses eine Mindesthöhe von ca. 2 cm erreicht hat.

Abbildung 3: Zu hoch eingebauter Dachablauf

- 6.4 Welche Maßnahmen sind erforderlich, die Mängel an dem unter Ziff. 1. bezeichneten Dach fachgerecht zu beseitigen?**
- 6.4.1 Um die Durchfeuchtung abzustellen, müssen die Dachabläufe so verlegt werden, daß ein senkrechter Abgang möglich ist. Dann kann auch die Dampfsperre angeschlossen und eine Rückstausicherung eingebaut werden. In diesem Zuge werden die Abläufe durch Ausfräsen der Dämmung tiefer gesetzt.

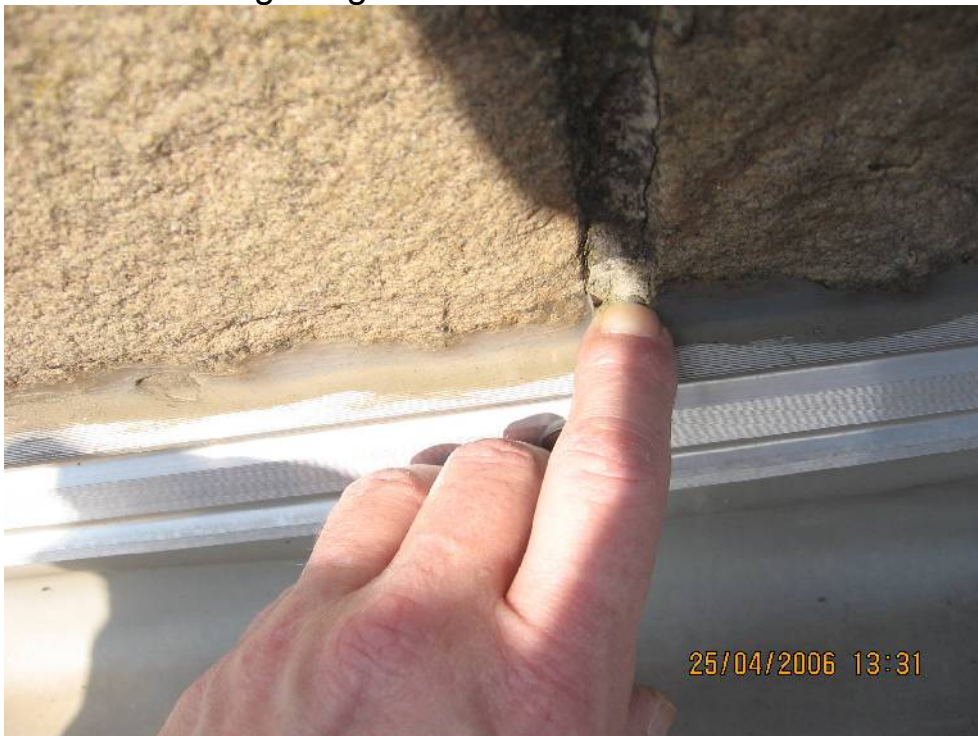
- 5.10 Der Anschluß an den Kamin ist mangelhaft mit Silikon erfolgt. Diese "Dichtung" zeigt bereits offene Stellen.

Abbildung 4: Offene Silikonfuge

- 6.1.6 Der Anschluß an den Kamin mit Silikon ist nicht fachgerecht und nicht dauerhaft dicht.
- 6.1.7 Die Lötnähte sind falsch gezogen worden (zuviel Lötzinn auf der Oberseite) und zum Teil dadurch schon gerissen.

- 6.4.2 Hierzu ist es erforderlich, einen Teil des erhöhten Dachrandes auszuschneiden und entsprechend wieder abzudichten.
- 6.4.3 Das Silikon am Kamin muß durch eine Überhangschiene ersetzt werden, welche in den Mauerwerksfugen verankert wird.

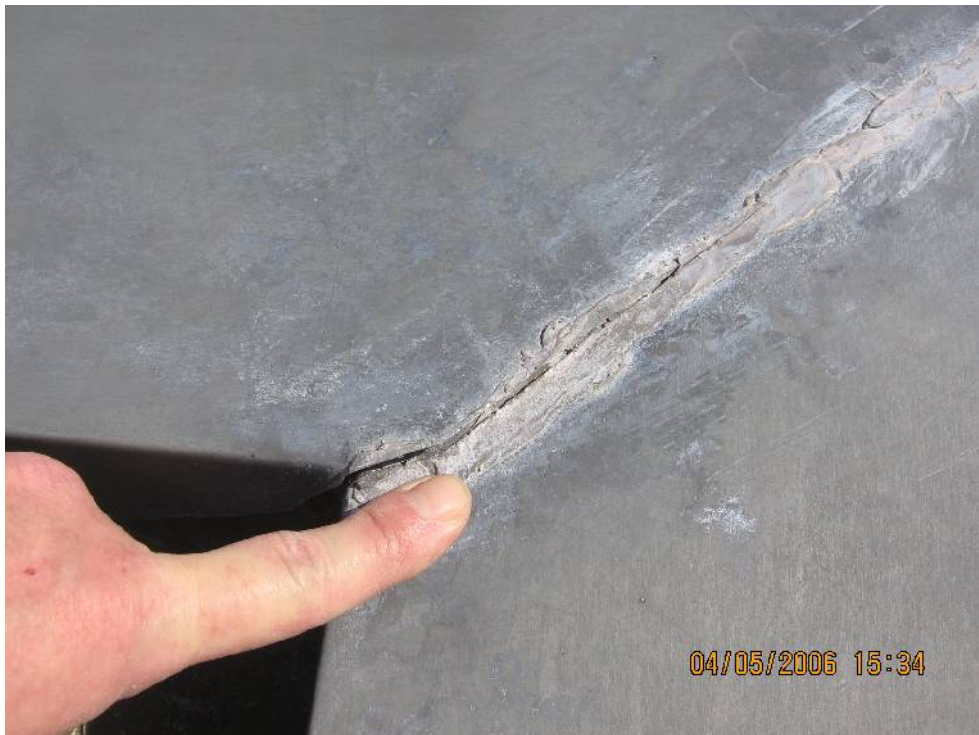
Abbildung 5: Gerissene Naht

Nach starkem Regen lief trotz verschlossenen Dachablaufes wieder Wasser.

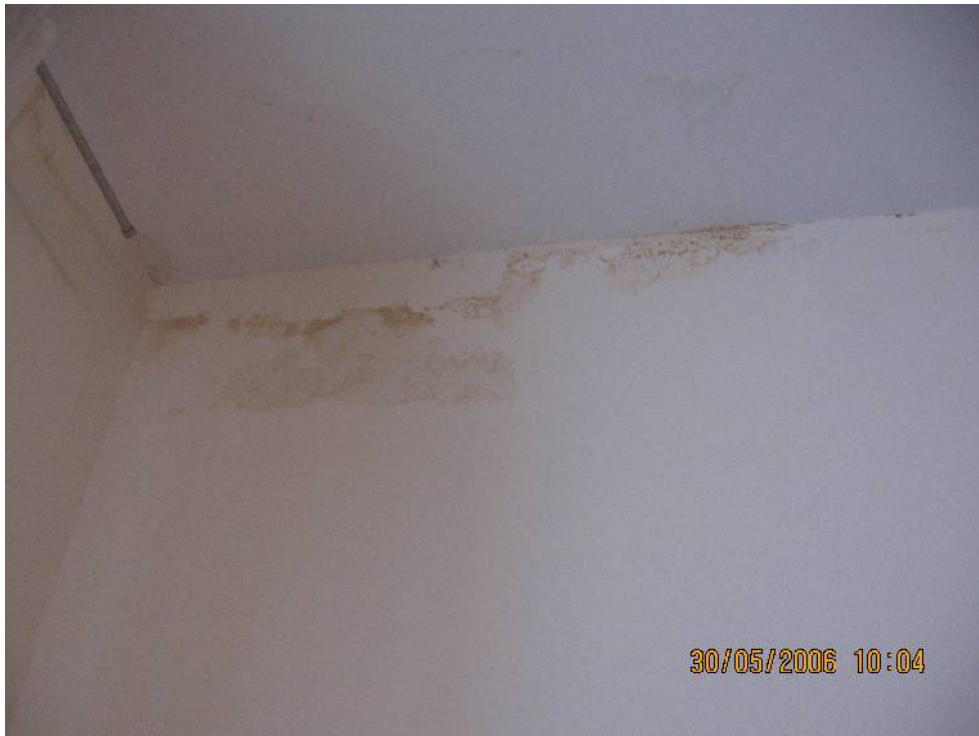
- 5.23 Wegen eines Wassereinbruches wurde eine weitere Ortsbesichtigung am 30.05.06 angesetzt. Hierzu wurde die Firma XXXXX-GmbH zur Lecksuche beauftragt.
- 5.24 Der Wassereinbruch war hier deutlich sichtbar.

Abbildung 6: Wasserspuren

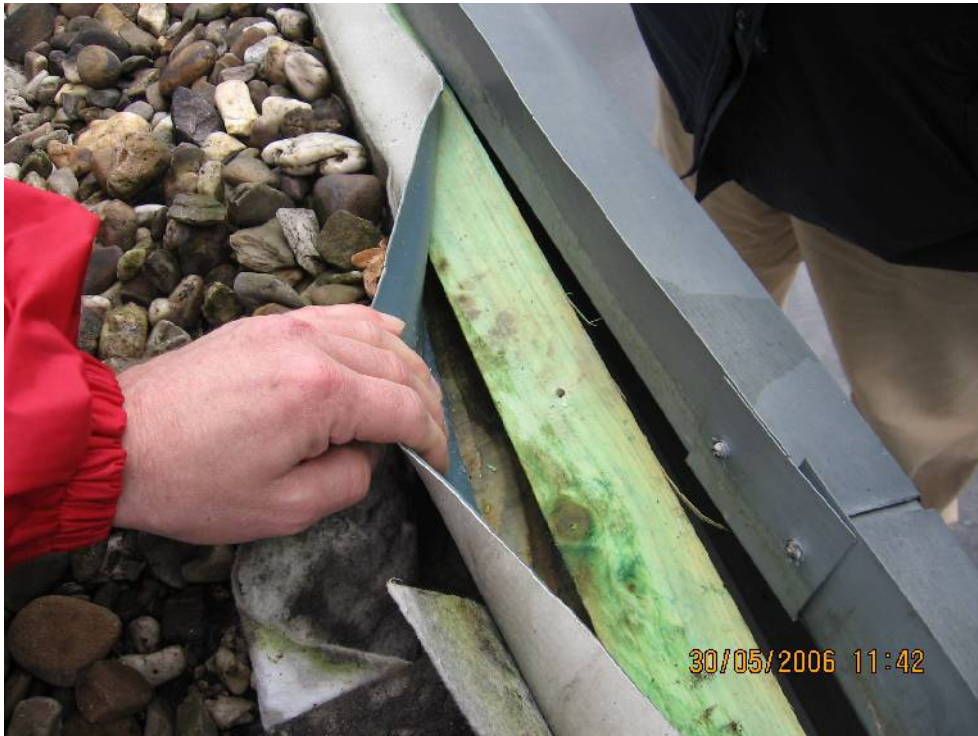
- 5.28 Bei diesem Dachrand stellte sich heraus, daß durch das fehlende Herunterführen der Dachabdichtung in den senkrechten Bereich Wasser eingedrungen war.

Abbildung 7: Eindringendes Wasser am Dachrand

- 6.4.7 Die Lüfter sind gegen Regen zu sichern. Dazu sollten diese auch erhöht werden.
- 6.5.8 Der Dachrandabschluß muß komplett nachgearbeitet werden. In den Bereichen des morschen Holzes muß die Unterkonstruktion erneuert werden.

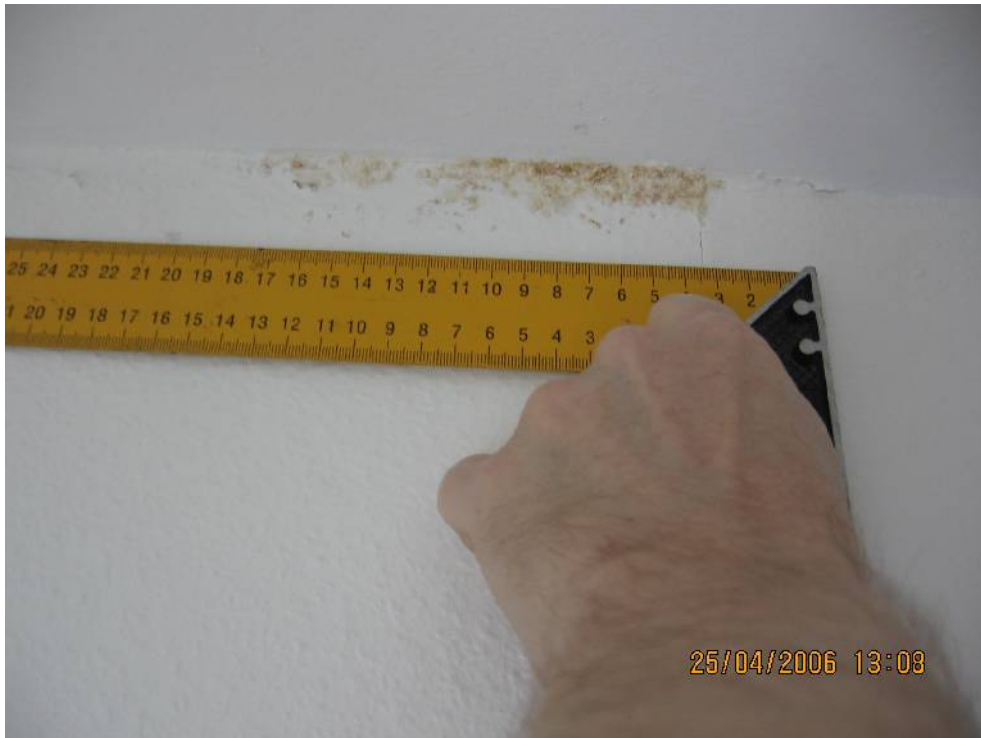
Abbildung 8: Feuchtflecken Kinderzimmer

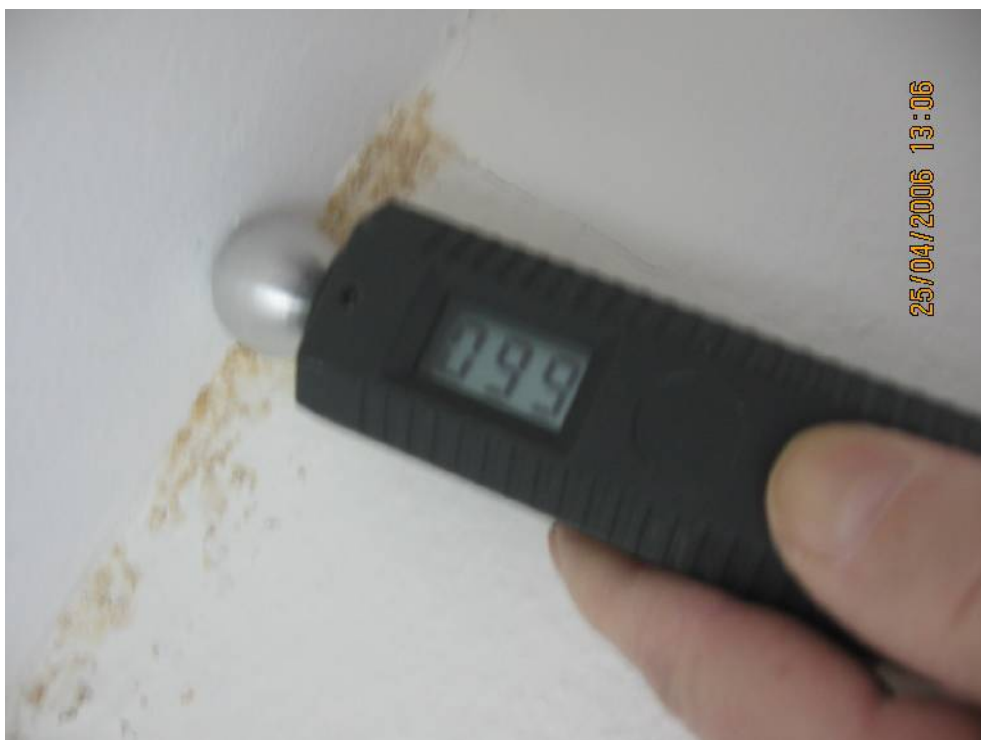
Abbildung 9: Feuchtemessung

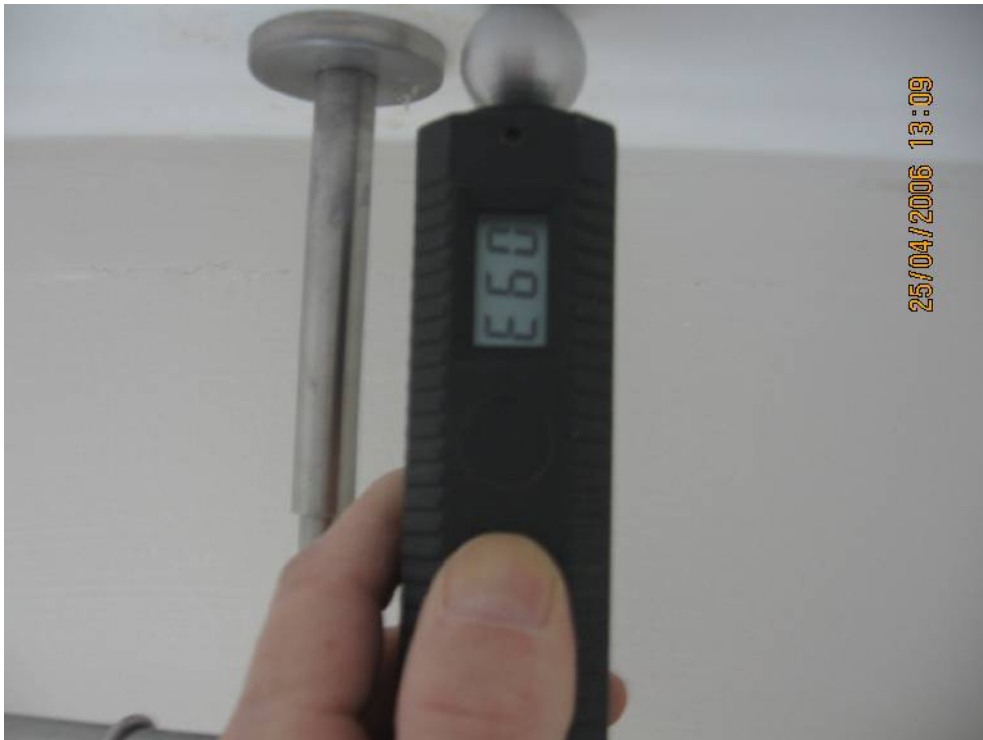
Abbildung 10: Feuchtemessung

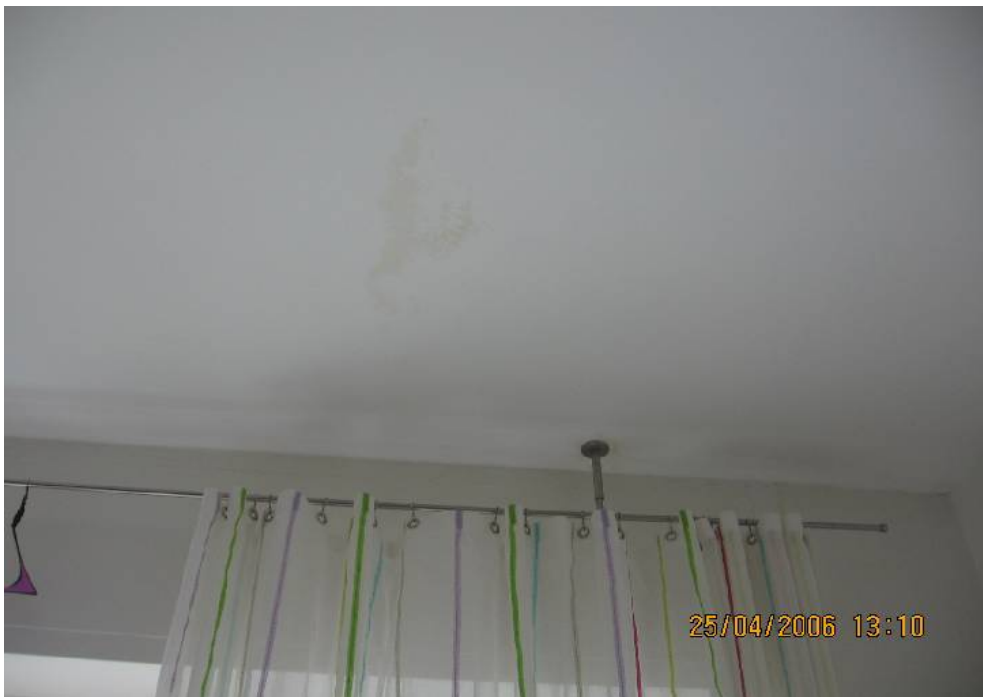
Abbildung 11: Feuchtflecken Decke

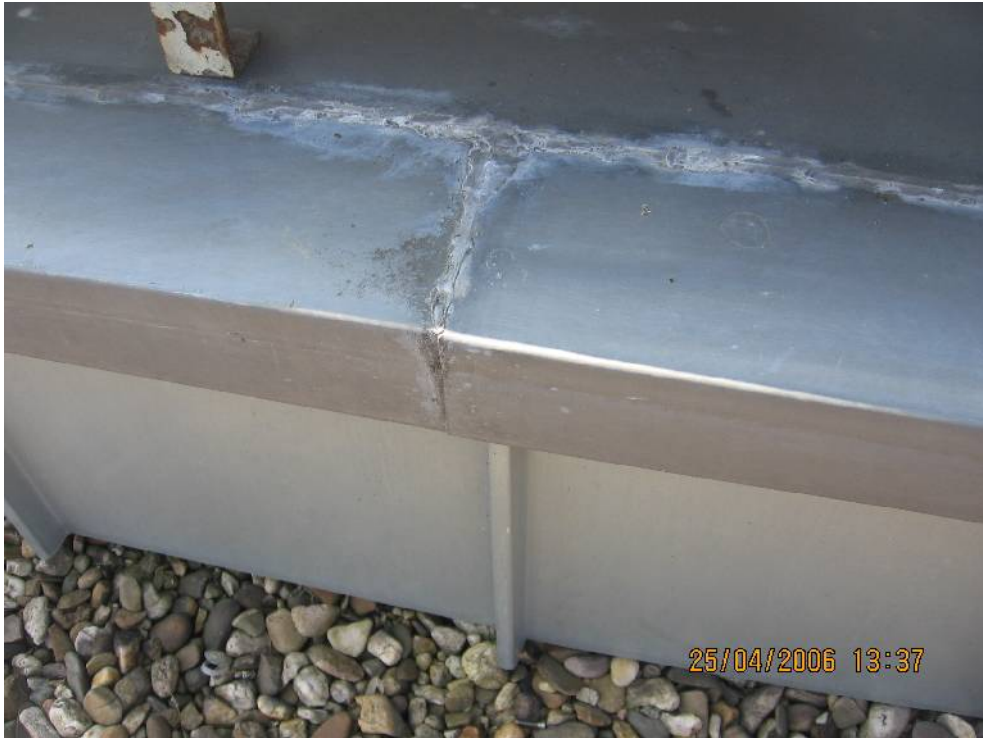
Abbildung 12: Nicht fachgerechte Lötnaht

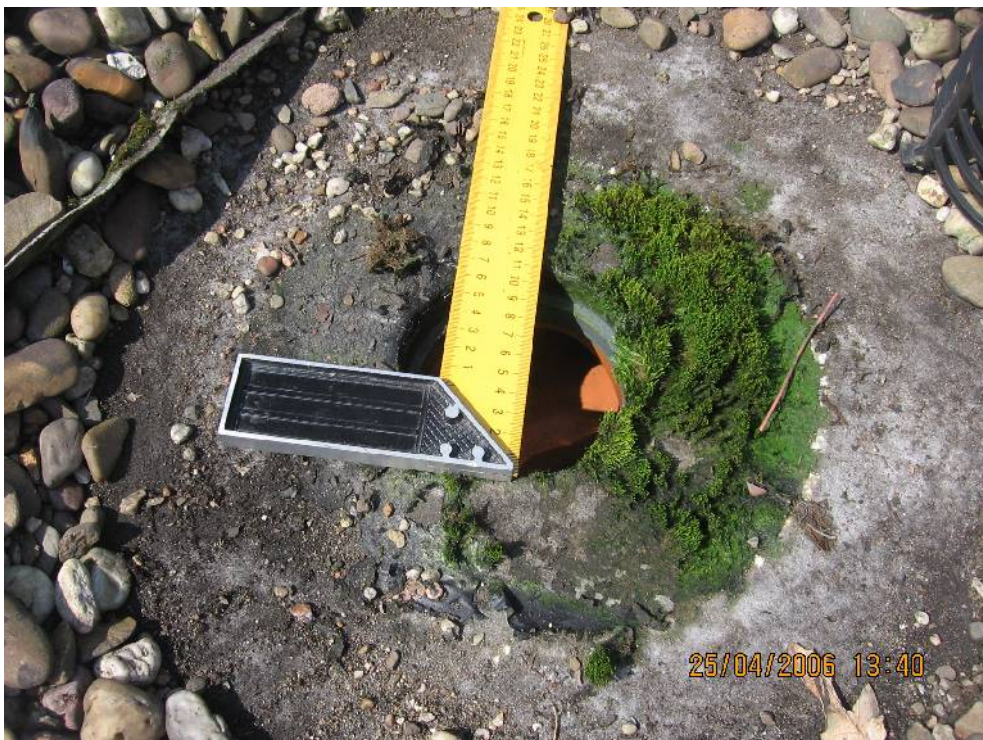
Abbildung 13: Erhöhter Dachablauf

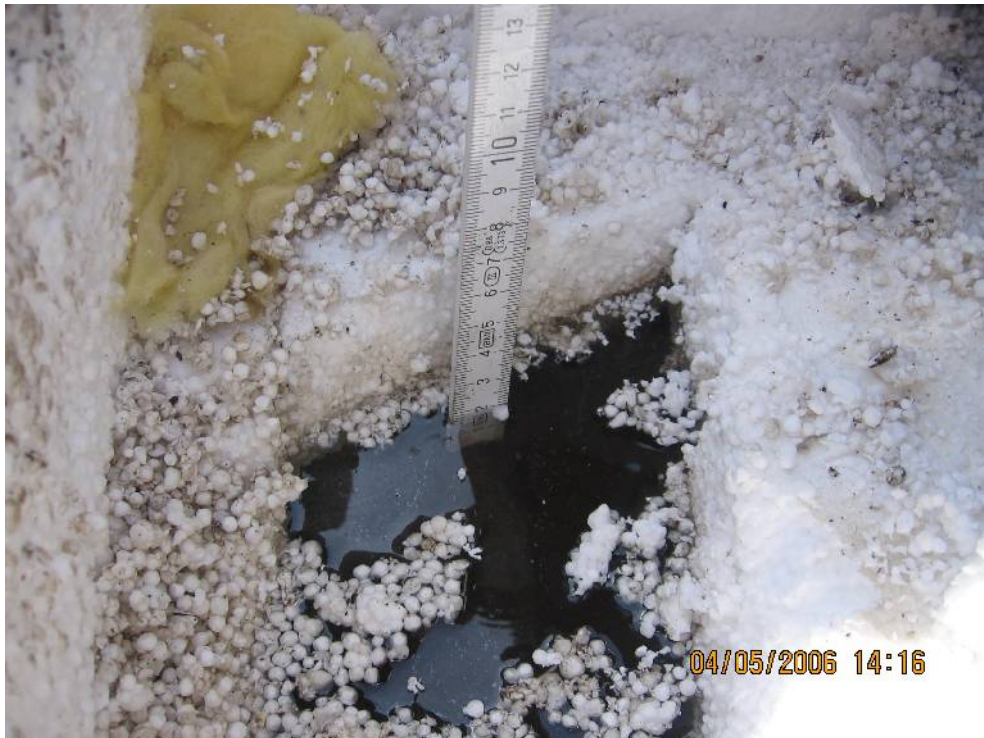
- 5.13 Beim zuletzt genannten Dachablauf handelt es sich um den zu hoch eingebauten. Erwartungsgemäß wurde hier auch keine Feuchte festgestellt.
- 5.14 Bei dem ersten Dachablauf, etwa in Höhe des Kinderzimmers, wurde stehendes Wasser, Höhe ca. 2 cm, auf der Dampfsperre festgestellt. Die Umhüllung des waagerechten Rohres aus Mineralwolle war völlig durchfeuchtet.

Abbildung 14: Auf der Dampfsperre stehendes Wasser (Ablauf 1)

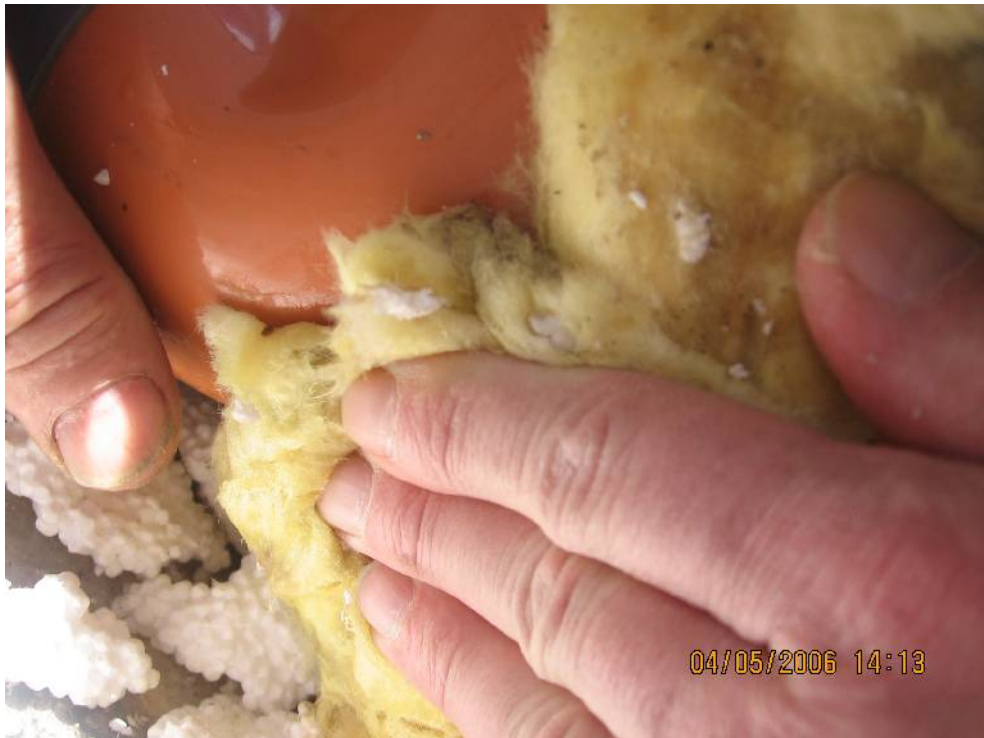
Abbildung 15: Nasse Mineralwolle

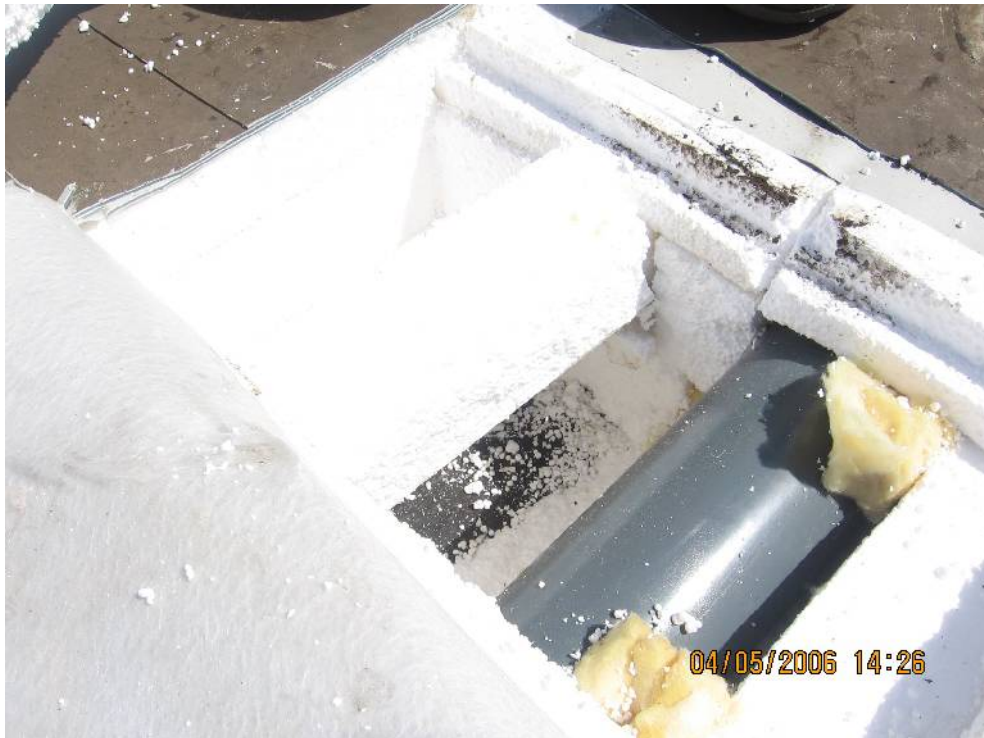
Abbildung 16: Völlig trocken

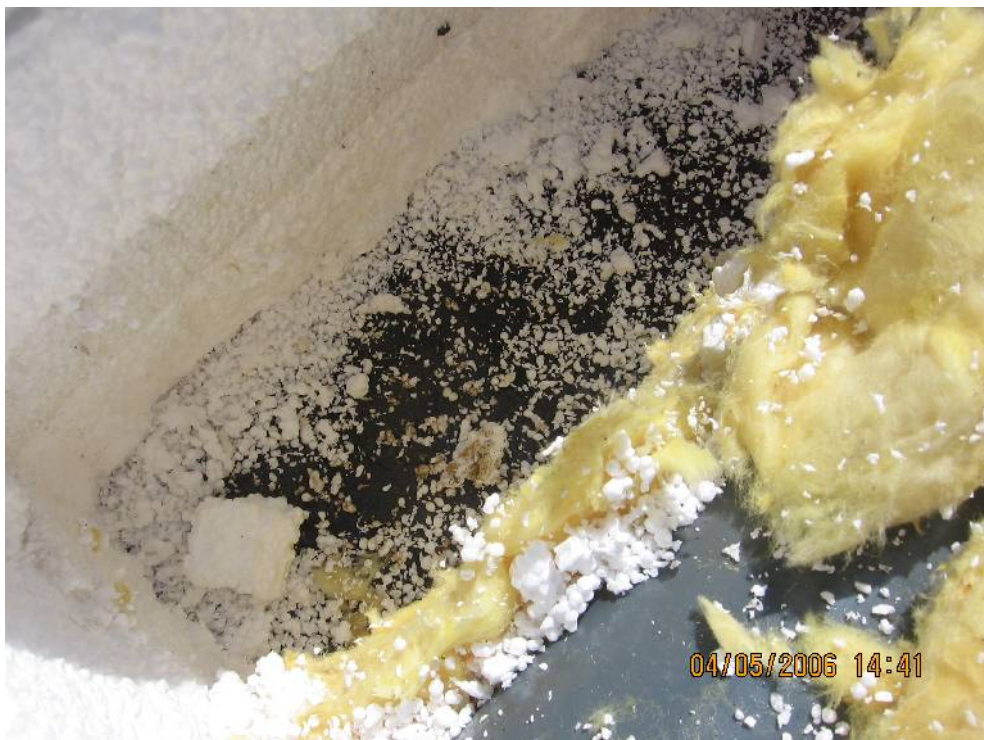
- 5.15 Bei dem zweiten Dachablauf, etwa in Höhe des Eingangs, wurde kein Wasser festgestellt. Die Umhüllung aus Mineralwolle war jedoch auch hier völlig durchfeuchtet.

Abbildung 17: Kein Wasser, Mineralwolle feucht

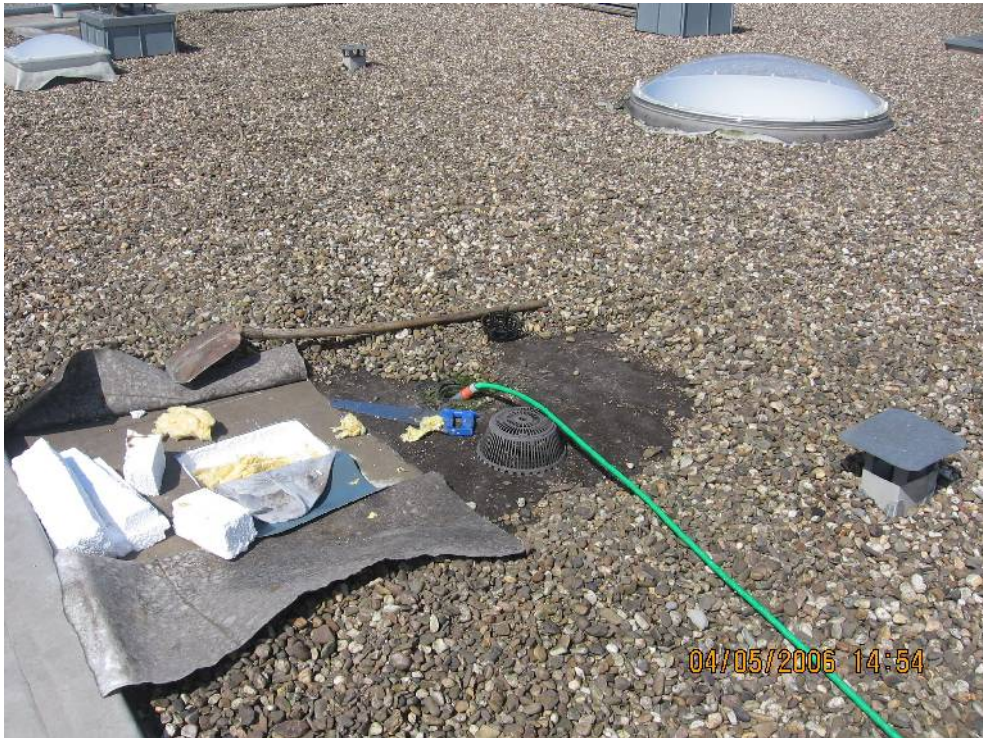
- 5.17 Bei dem zweiten Ablauf zeigte sich nach ca. 15 Minuten Flutens ein erheblicher Effekt. Zunächst staute sich das Wasser irgendwo im Rohr, so daß dieses voll lief und das Wasser nicht mehr abfloß.

Abbildung 18: Fluten des Ablaufes

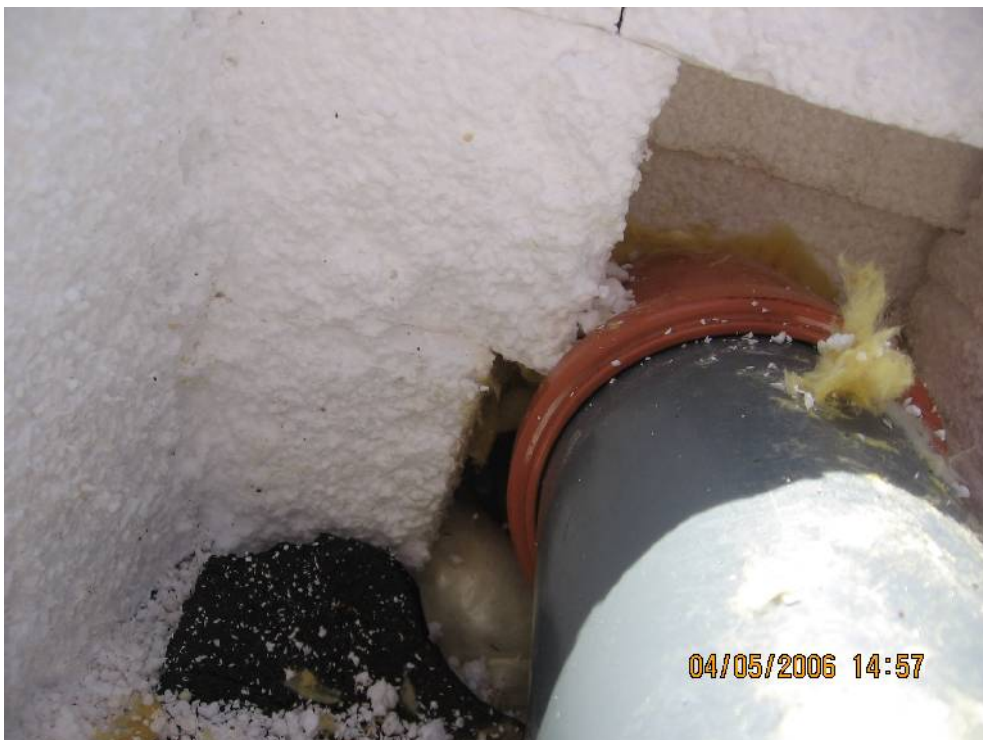
- 5.18 Hier war die Umlenkung in das senkrechte Rohr sichtbar, da diese Stelle sich unmittelbar vor dem erhöhten Dachrand befindet. Dort war die Durchführung lediglich mit PU-Schaum versehen. Eine Abdichtung oder Anschluß an die Dampfsperre ist nicht vorhanden. Nach dem Fluten zeigte sich, daß sich hier Wasser ansammelt.

- 6.3.2 Handwerklich ist der Fehler bei der jetzigen Position der Dachabläufe nur extrem schwierig zu lösen. Lösbar ist es jedoch. Insbesondere das Schließen des Durchbruches für das Fallrohr mit PU-Schaum ist ein klarer handwerklicher Fehler.

Abbildung 19: Übergang in das senkrechte Rohr, PU-Schaum

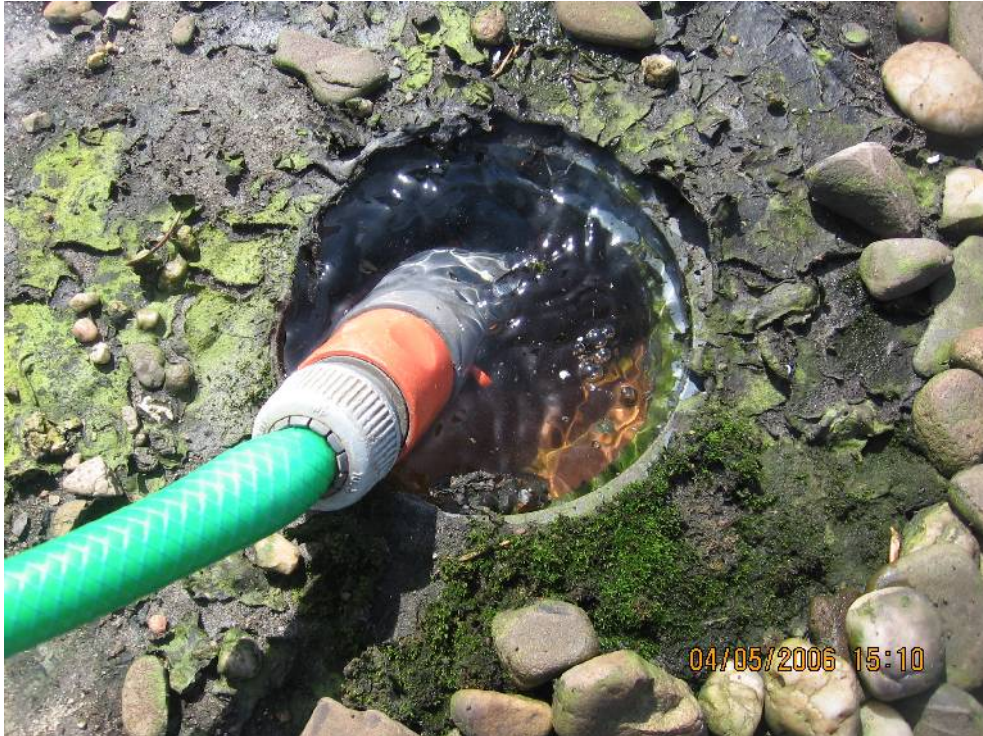
Abbildung 20: Beginnender Rückstau

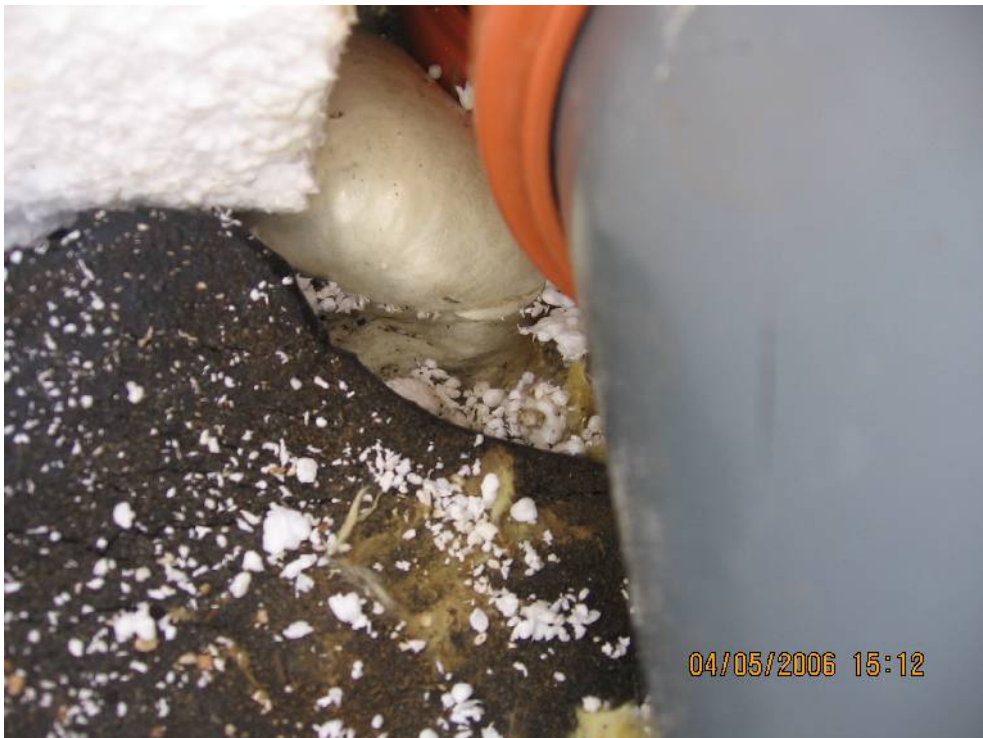
Abbildung 21: Wasser gelangt hier unter die Dampfsperre

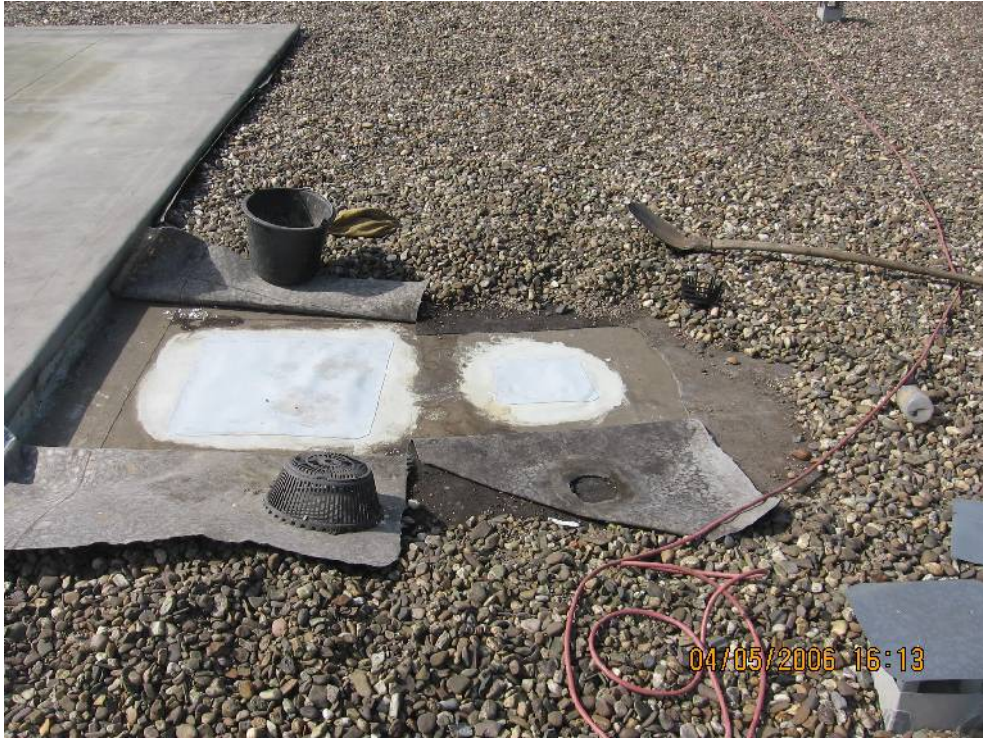
Abbildung 22: Ablauf zunächst verschlossen

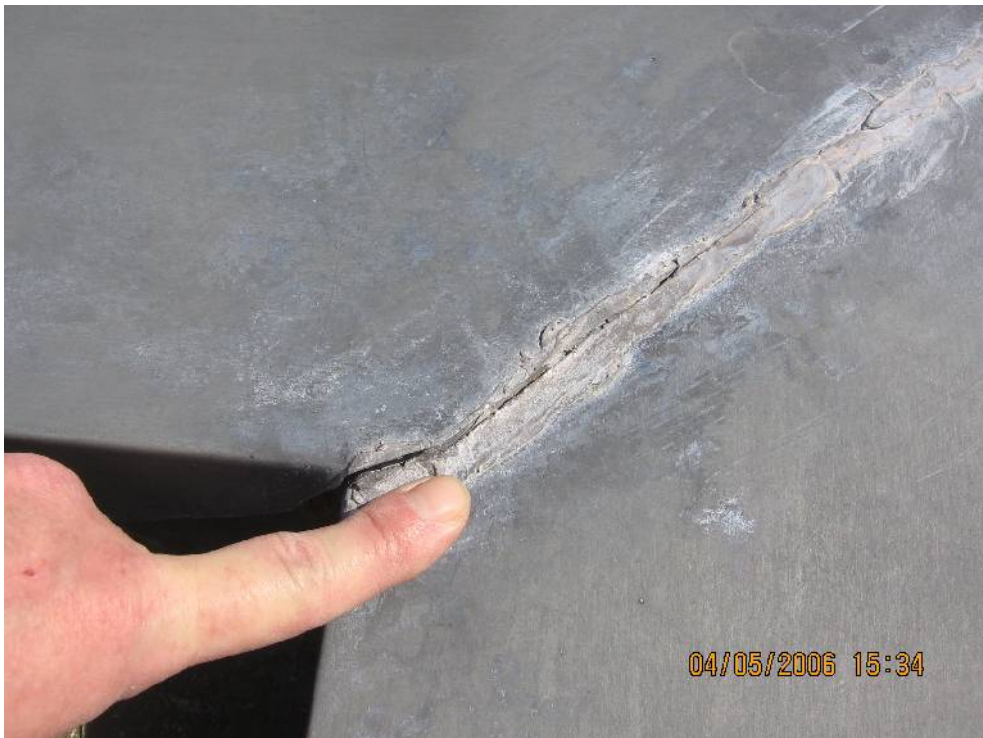
Abbildung 23: Gerissene Lötnaht

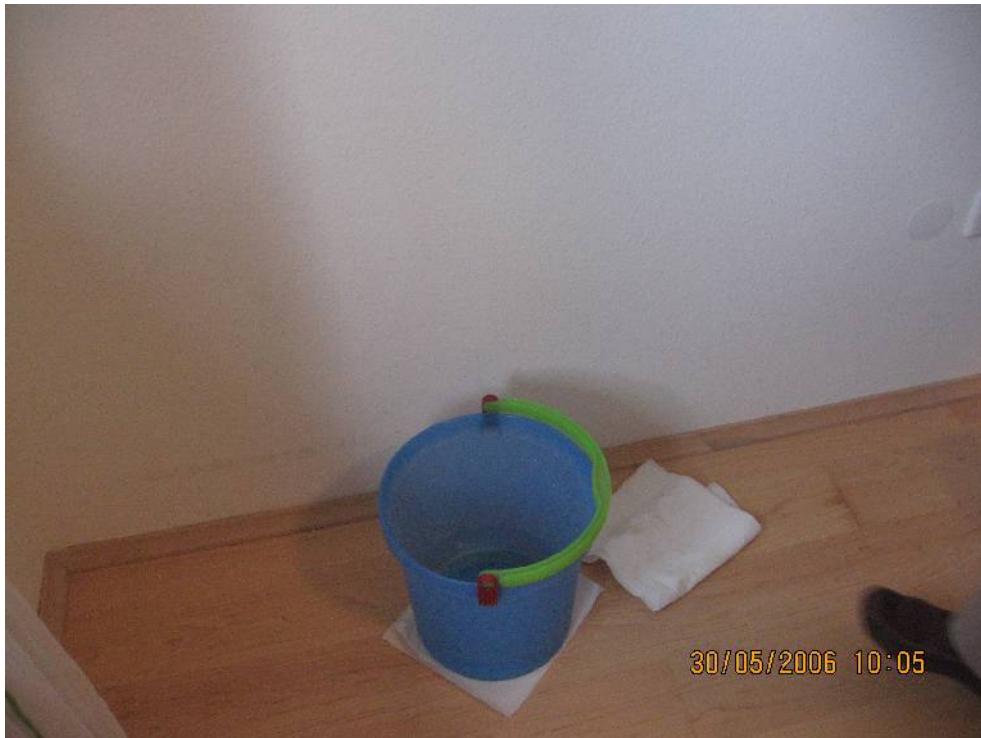
Abbildung 24: Folgen des Wassereintruchs

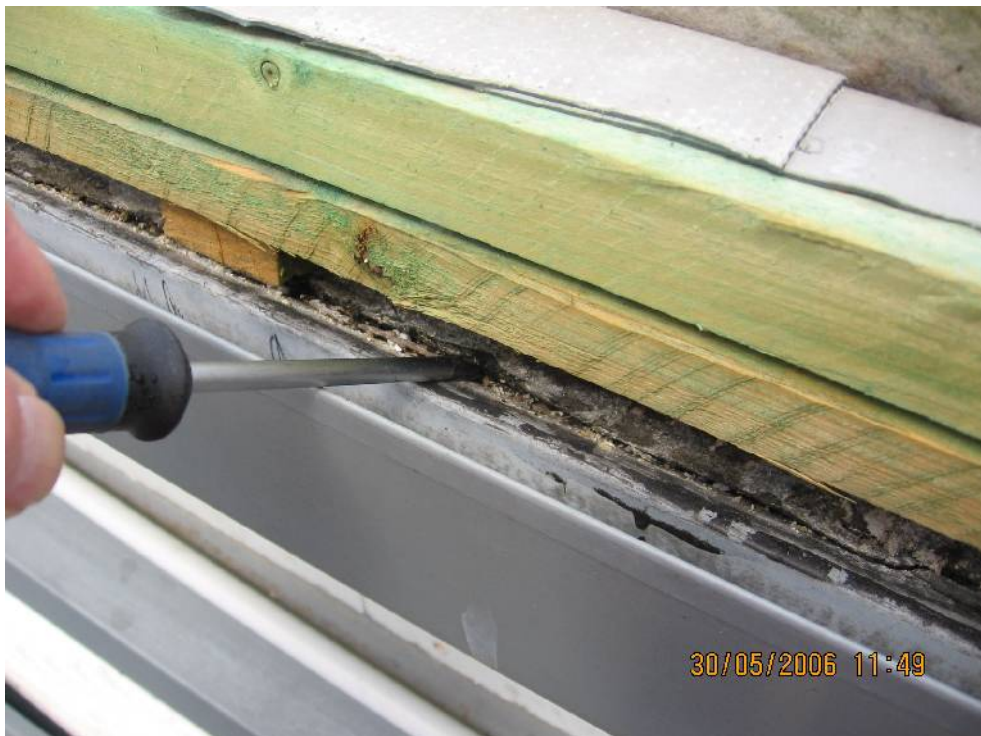
Abbildung 25: Hier dringt Wasser unter der Abdichtung ein

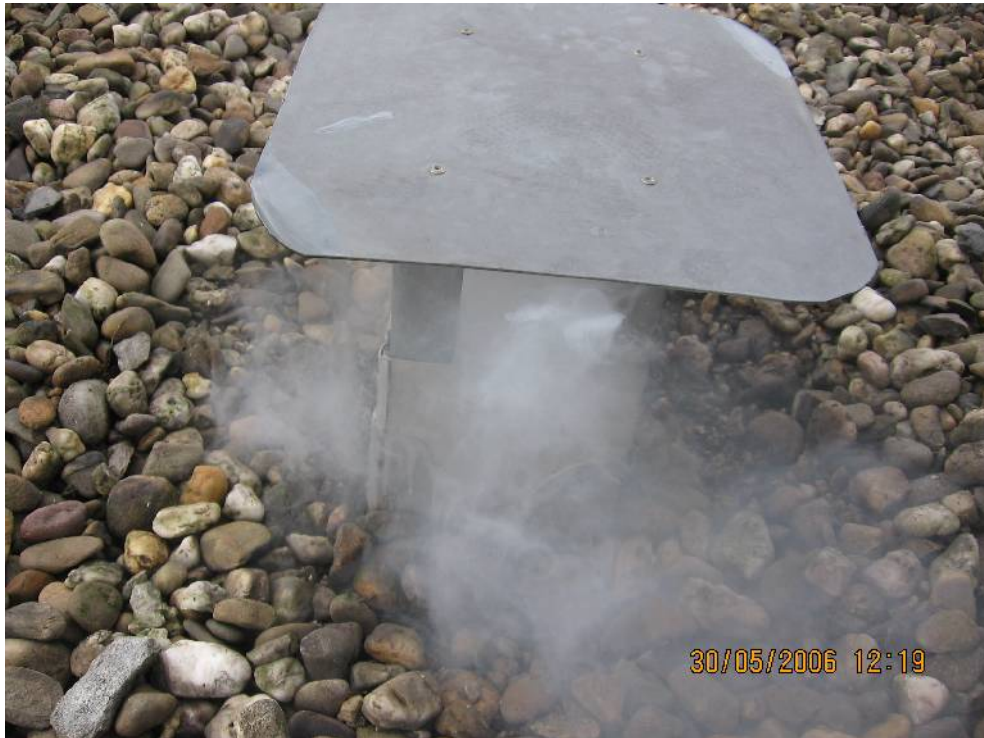
- 6.1.8 Dachrand mangelhaft ausgeführt und undicht. Lüfter nicht regensicher.

Abbildung 26: Lüfter

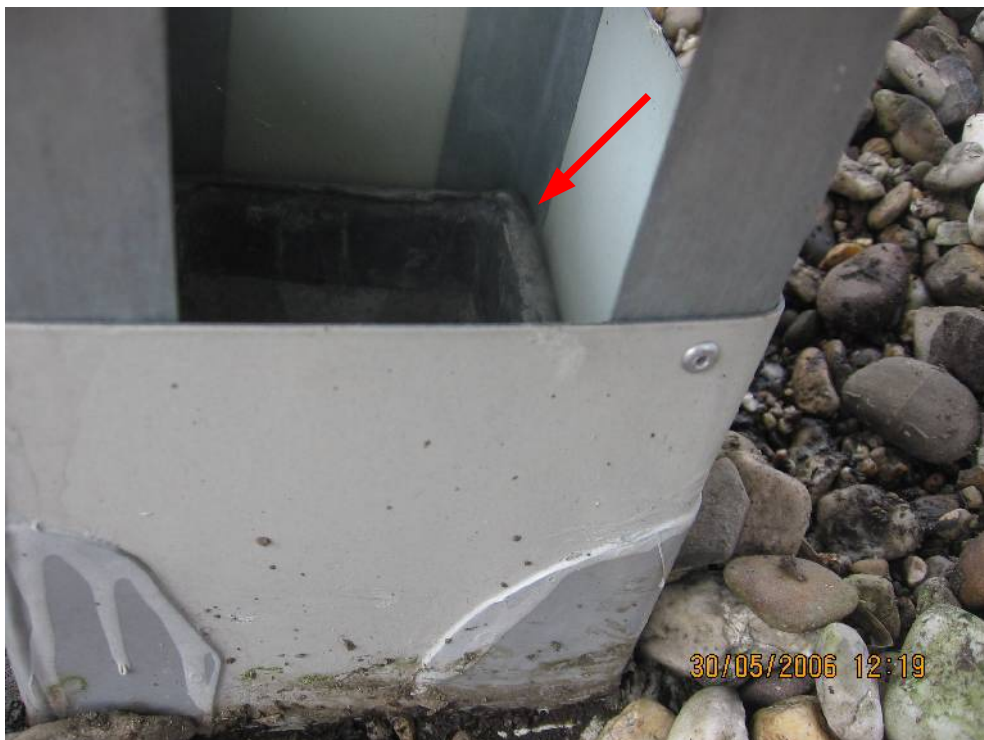
Abbildung 27: Hier dringt Regenwasser ein

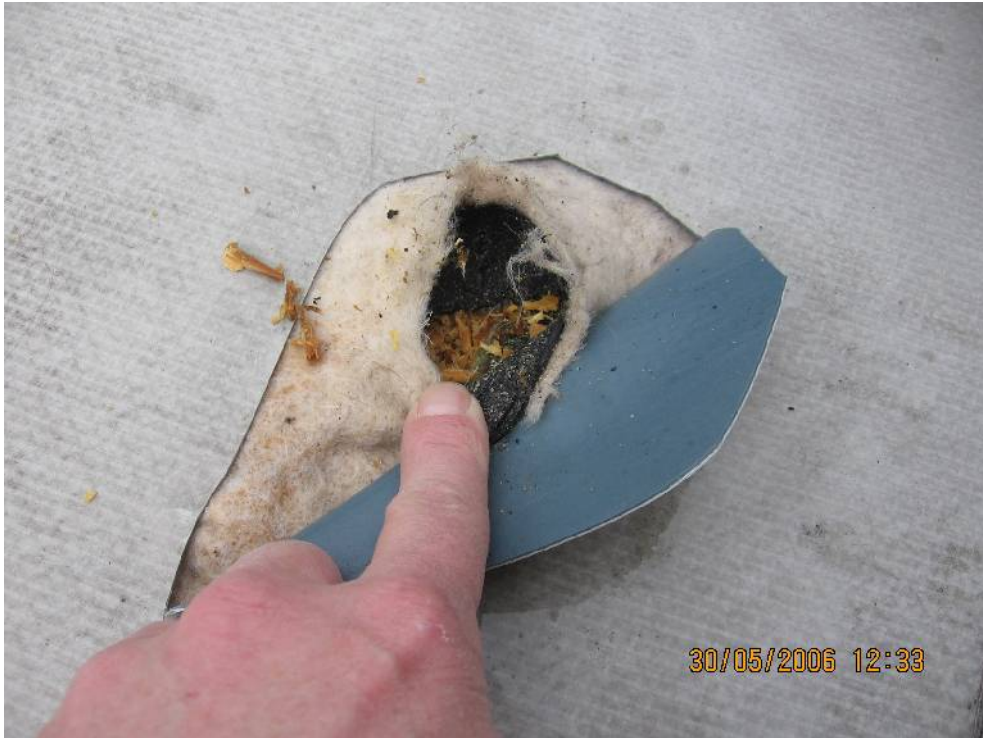
Abbildung 28: Verfaultes Holz

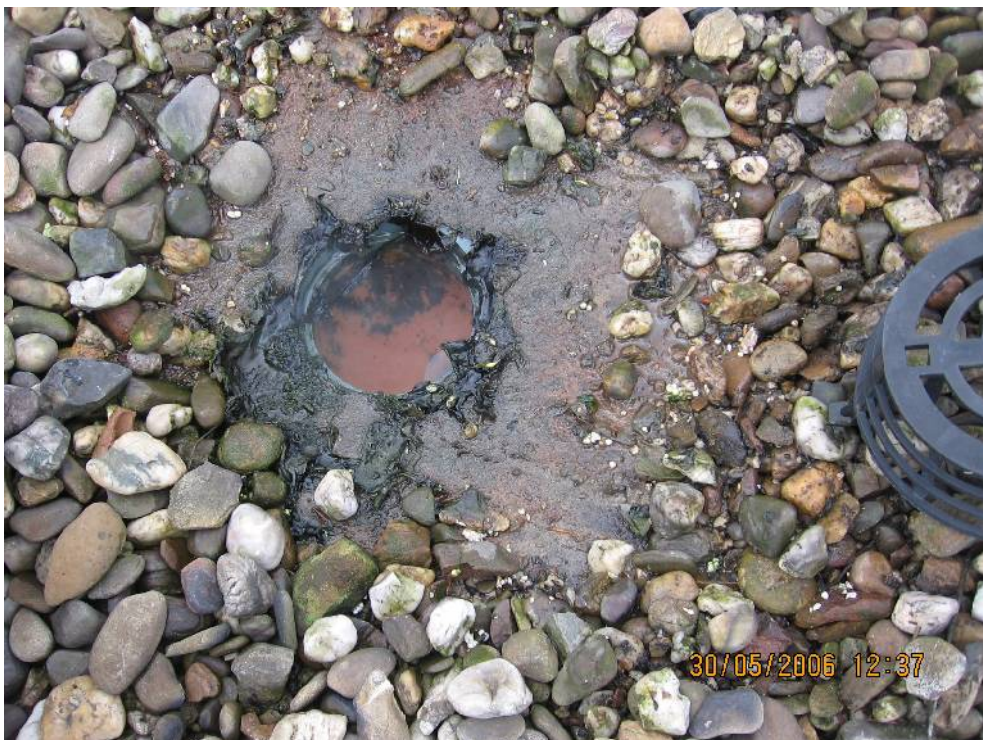
- 6.1.5 Die Dachabläufe sind verzogen worden, so daß ein senkrechter Abgang mit vorgeschriebenen Anschluß an die Dampfsperre nicht möglich ist. Dies ist an sich schon ein Schwachpunkt, der sich leicht hätte vermeiden lassen. Zudem sind die nahezu waagrecht verlaufenden Entwässerungsrohre undicht.

Abbildung 29: Rauch aus Entwässerungsrohr
