Von der Handwerkskammer Dortmund öffentlich bestellter und vereidigter Sachverständiger für das Dachdeckerhandwerk
Dach-, Wand- und Abdichtungstechnik

6 OH XXXX

G u t a c h t e n

- 3.1 Es handelt sich um ein freistehendes Einfamilienhaus in Dortmund, XXXXXX
- 3.2 Das Dach ist als Flachdach ohne Gefälle ausgeführt. Die Abdichtung wird durch eine Kunststoff-Dachdichtungsbahn ("Folie") erreicht. Die Sicherung gegen Windsog ist durch Kiesauflast erfolgt.

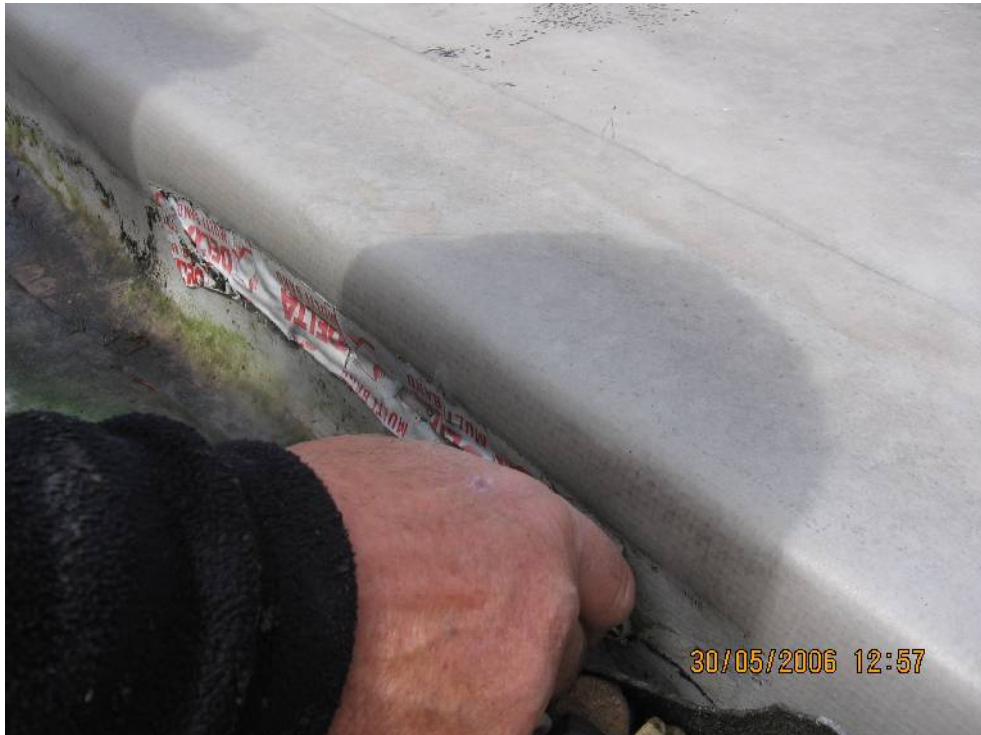
Abbildung 30: Flicken

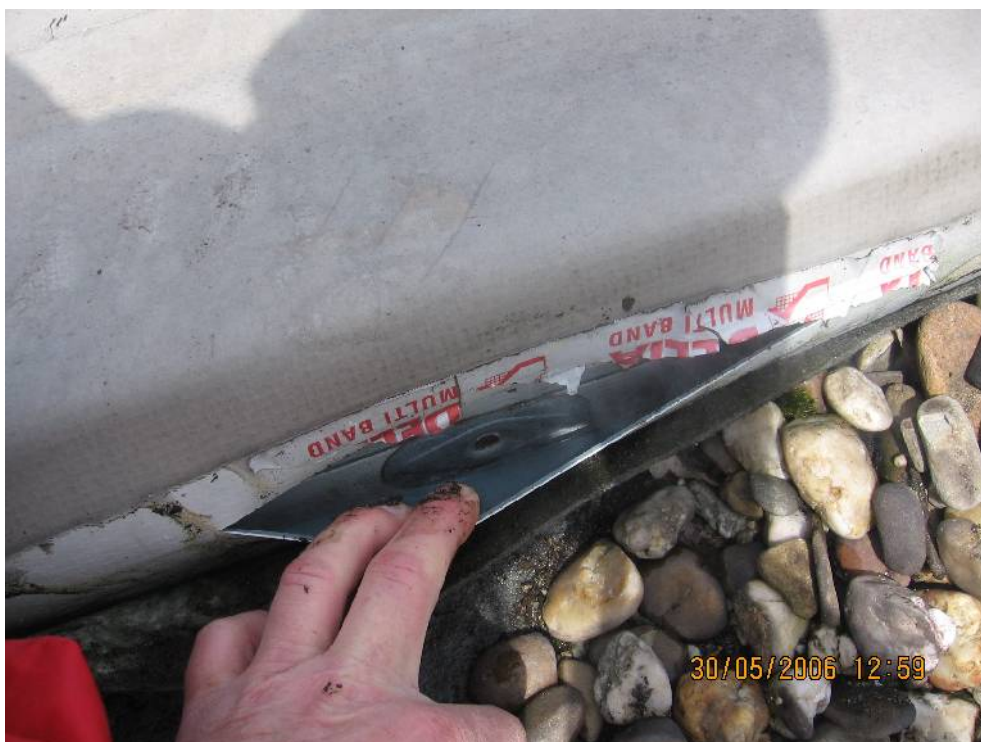
- 6.2.4 Die Durchfeuchtung im Wohnzimmer ist auf einen Riß im aufgehenden Bauteil zurückzuführen.
- 6.3 Auf welche Ursache sind die Mängel an dem unter Ziff. 1. bezeichneten Dach zurückzuführen; ist insbesondere der Antragsgegner für die Mängel verantwortlich?**

Abbildung 31: Riß (Stelle über Wohnzimmer)
