Von der Handwerkskammer Dortmund öffentlich bestellter und vereidigter Sachverständiger für das Dachdeckerhandwerk  
Dach-, Wand- und Abdichtungstechnik

<u>Ihr Schreiben vom</u>	<u>Betreff</u>	<u>Ihr Zeichen</u>	<u>Unser Zeichen</u>
	XXXXXXXXX Eisenach, Flachdach		MB/sk-2.06.02

## Gutachterliche Stellungnahme

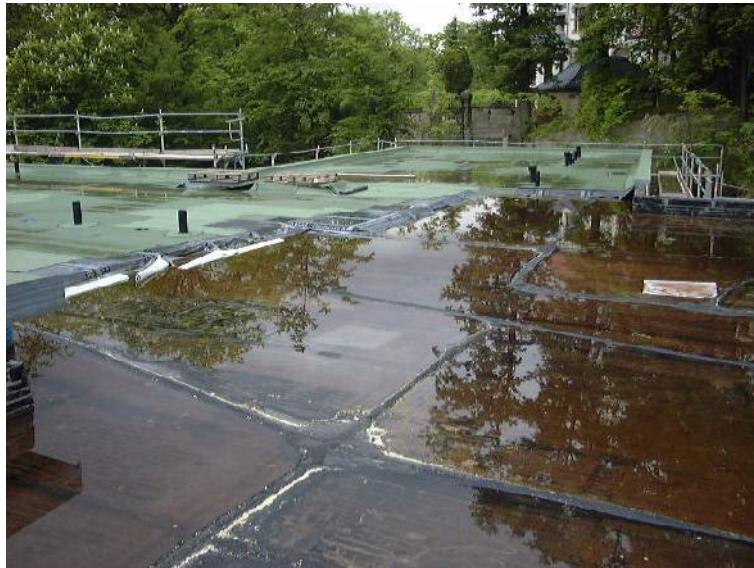
2.5.1 Eine ebene Dachfläche liegt nicht vor.

2.5.2 Zum Zeitpunkt der Ortsbesichtigung (28.05.02) stand Wasser auf der Dachfläche
